Van Gelder *veiligheidsjournaal*

## MEDEWERKER RAAKT KABEL MET RECIPROZAAG

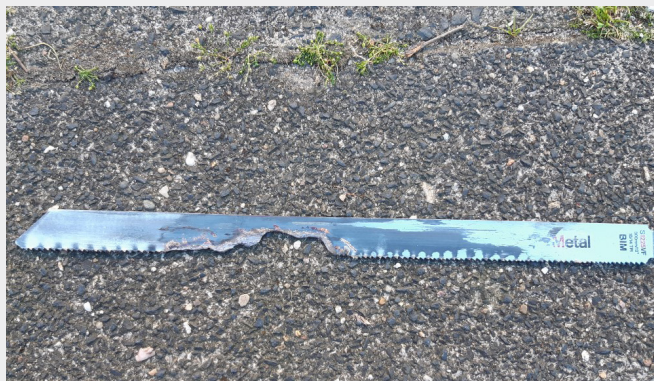
**Voor het doorzagen van boomwortels werd een reciprozaag gebruikt. Terwijl de medewerker aan het zagen was, raakte hij een onderliggende laagspanningskabel (GPLK). Hierdoor ontstond er een vlamboog. Gelukkig veroorzaakte deze vlamboog geen verwondingen.**

Op de locatie is gekeken naar de situatie. Hieruit bleek dat de boomwortel en de GPLK in elkaar verweven waren. Daarbij kwam de kleur van de boomwortel overeen met de kleur van de GPLK. Na het incident werd de locatie door de netbeheerder veiliggesteld en werd door hen de storing verholpen.
