Van Gelder veiligheidsjournaal

INCIDENT MET MS-ELEKTRAKABEL

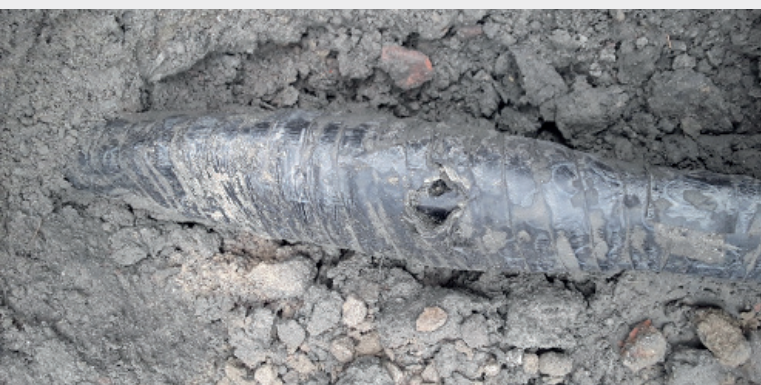
Tijdens graafwerkzaamheden werd bij het lokaliseren van de gasleiding een wikkelmof op een middenspanningskabel geraakt door het gebruik van een spindel/dienstkraansleutel. Dit leidde tot een vlamboog in de sleuf. Een vlamboog wordt ook wel elektrische boog of licht-boog genoemd. Het is het verschijnsel dat ontstaat als tussen twee elektroden een elektrische lading wordt geleid.

Binnen van Gelder maken we vanaf heden, voor het zoeken van kabels of leidingen, **GEEN** gebruik meer van de metalen spindel/dienstkraansleutel. Dit om ongelukken te voorkomen en geen schade toe te brengen aan kabels en leidingen. Tot medio september wordt er handmatig gegraven. Tenminste tot het alternatief in de vorm van een niet-geleidende prikstok geleverd wordt. Nadere informatie volgt.

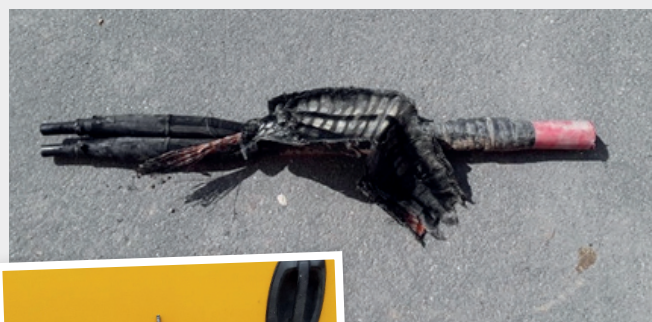
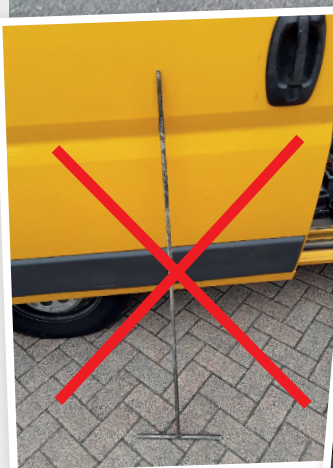
Als prikstok wordt door de meeste monteursploegen een spindel/dienstkraansleutel gebruikt. Dit is een stalen T-vormige sleutel, die wordt gebruikt voor het bedienen van water-afsluiters. Maar het gebruik van een metalen spindel is niet bedoeld voor het lokaliseren van leidingen als prikstok. Het toepassen van een metalen spindel als prikstok kan als zeer gevaarlijk gezien worden, gezien het risico op het raken van elektrakabels.

Metalen spindel/
dienstleidingsleutel:
NIET meer gebruiken

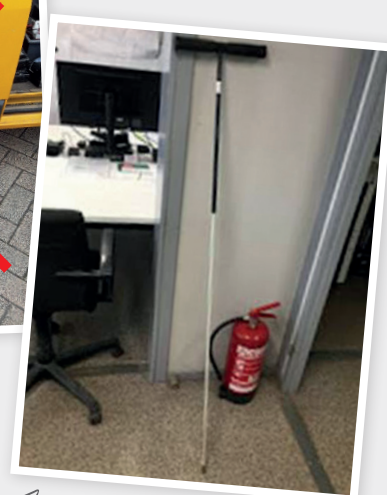
Niet-geleidende prikstok:
vanaf **medio september** geleverd
