Van Gelder *veiligheidsjournaal*

## MEDEWERKER RAAKT KABEL MET RECIPROZAAG

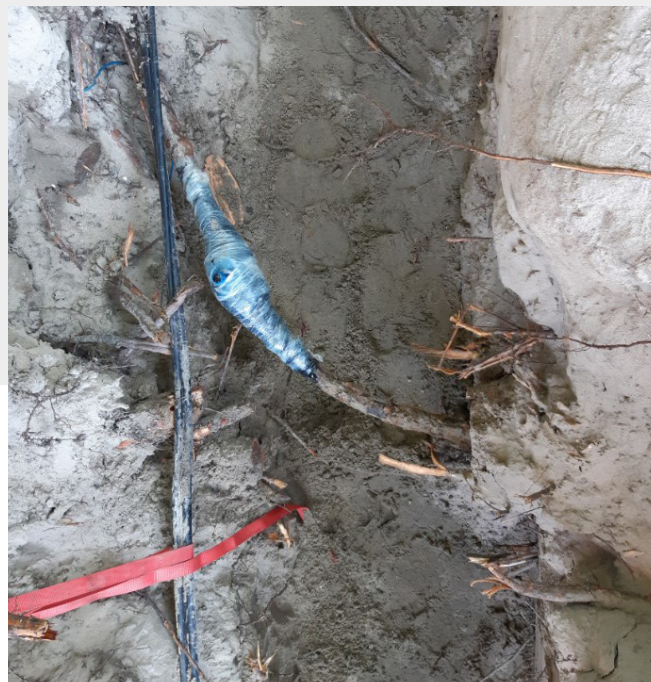
**Voor het doorzagen van boomwortels werd een reciprozaag gebruikt. Terwijl de medewerker aan het zagen was, raakte hij een onderliggende laagspanningskabel (GPLK). Hierdoor ontstond er een vlamboog. Gelukkig veroorzaakte deze vlamboog geen verwondingen.**

Op de locatie is gekeken naar de situatie. Hieruit bleek dat de boomwortel en de GPLK in elkaar verweven waren. Daarbij kwam de kleur van de boomwortel overeen met de kleur van de GPLK. Na het incident werd de locatie door de netbeheerder veiliggesteld en werd door hen de storing verholpen.

Na aanleiding van het incident heeft er al een gesprek plaatsgevonden met de werkploeg. Ook staan er nog gesprekken met anderen gepland. Tijdens het lopende onderzoek leggen wij de focus op leren en verbeteren. Wanneer het onderzoek is afgerond, word je geïnformeerd over de bevindingen.
